Diagnóstico da Situação dos Equipamentos de Direção de Tiro do Exército Brasileiro

Neste artigo, serão descritas as realidade e a necessidade de manutenção dos EDT FILA, face a realização de uma inspeção diagnóstica deste MEM.

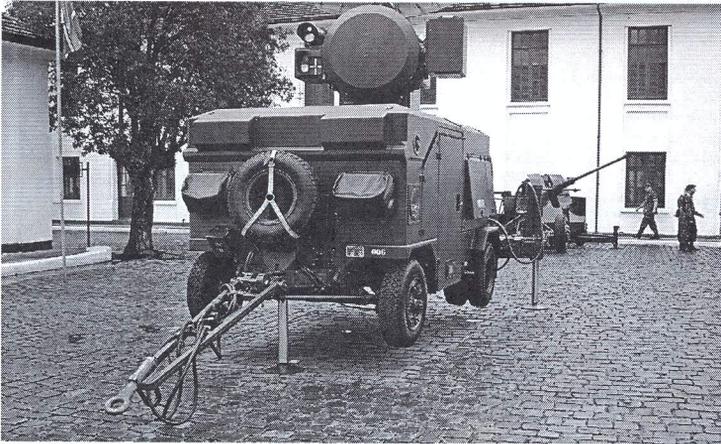
EDT pertencente do 3º GAA Ae
