Comportamento à fratura cíclica de um aço inoxidável ASTM 316

Pedro G S Passalini^{*a}, Ricardo P Weber^a, Paulo F S Filho^b

^aInstituto Militar de Engenharia (IME)

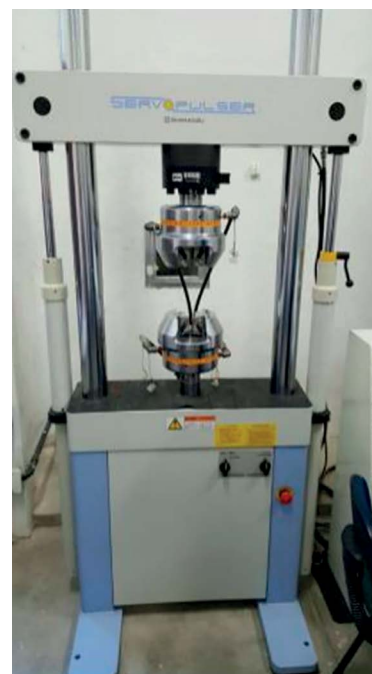
Fig. 2 – Máquina universal de ensaios utilizada neste trabalho.

Os ensaios de tração e cíclico foram realizados em uma máquina servo-hidráulica, modelo Shimadzu Servopulser (**Figura 2**), com 5 Mpa de pressão nas garras. No ensaio de tração, foi utilizado um extensômetro modelo Dynastain. O ensaio cíclico foi controlado pelas forças máximas e mínimas de 14kN e -14kN (tração x compressão), variando, assim, a deformação em uma frequência de 0,075Hz até a ruptura.

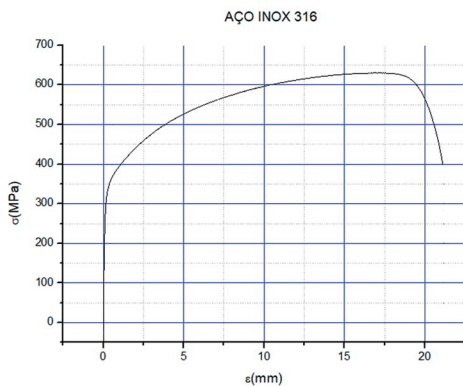
Fig. 3 – Curva tensão x deformação para o material ensaiado a tração.

A curva, obtida pelo ensaio de tração, é apresentada na **Figura 3**. O resultado expressa o comportamento típico de um material dúctil [18].

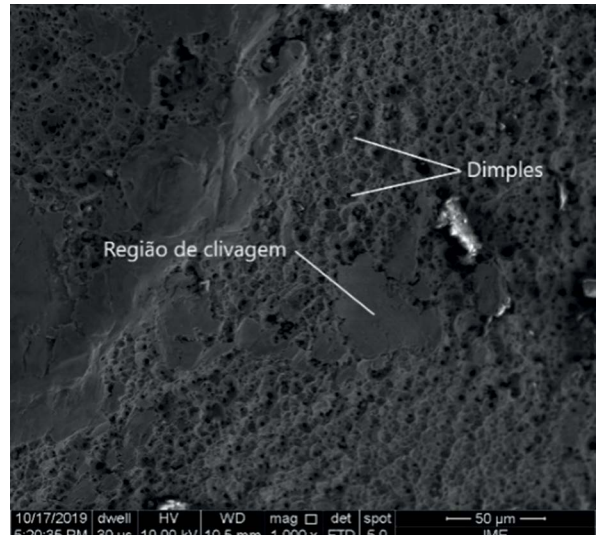
Fig. 5 – Micrografia aproximada, obtida por MEV para a fratura do aço em estudo submetido a tração.

A **Figura 4** mostra a fratura para o ensaio de tração, onde é possível a verificação da morfologia taça e cone, típica de fratura dúctil [19], com regiões de clivagem nas bordas, o que mostra que a nucleação da trinca partiu do centro do CP [20]. Em uma análise mais aproximada (**Figura 5**), é possível a identificação de dimples, que indicam regiões de fratura dúctil, e de pontos de clivagem, que indicam fratura frágil [21]. Esses pontos podem ter sido formados pela austenita encruada ou por uma fração do material transformado pelo efeito TRIP [22].

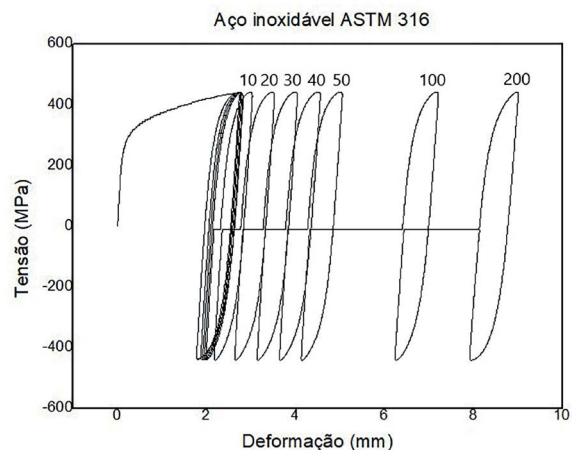
Fig. 6 – Curva tensão x deformação para o material ensaiado ciclicamente (acima de cada ciclo formado é indicado seu número).

A curva característica obtida no ensaio cíclico é apresentada na **Figura 6**. O carregamento cíclico foi realizado a uma tensão acima da tensão de escoamento do material, o que fez com que este se rompesse com 220 ciclos.
