Investimentos em infraestrutura aeroportuária de uso dual, civil e militar, na região amazônica: uma proposta de indicadores

Investments in dual-use, civil and military airport infrastructure in the Amazon region: a proposal for indicators

Resumo: A infraestrutura aeroportuária em apoio às unidades militares de fronteira da região amazônica possui um caráter estratégico, ao garantir mobilidade e, principalmente, velocidade para se chegar aos recantos mais distantes do país. O objetivo deste trabalho consiste em propor indicadores para facilitar a tomada de decisão dos gestores ao investir recursos nos aeródromos da região. A metodologia adotada consistiu numa coleta de informações por meio de pesquisa documental e bibliográfica. Dados relativos aos tipos de pavimentos empregados nos diversos aeródromos, sua vida útil estimada e a data de conclusão das últimas intervenções permitiram prever a necessidade de intervenção em cada localidade. A quantidade de acidentes e incidentes aeronáuticos nos aeródromos pesquisados também subsidiou as propostas de intervenção. Finalmente, foram emitidas algumas recomendações ao Comando do Exército a fim de impulsionar o desenvolvimento da infraes

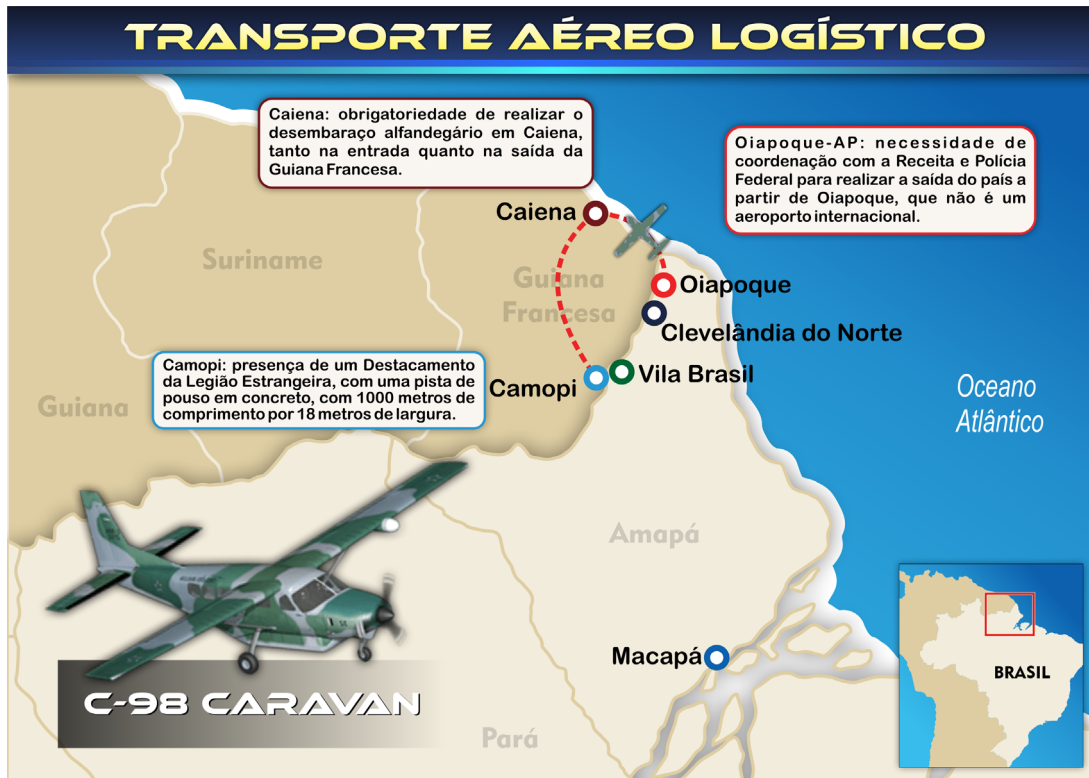
No entanto, a obrigatoriedade de realizar o desembarço alfandegário em Caiena, tanto na entrada quanto na saída da Guiana Francesa, aumentou sensivelmente o trecho a ser voado, de 97 km (Oiapoque-Camopi) para 307 km (Oiapoque-Caiena-Camopi), elevando os custos e reduzindo a disponibilidade de carga a ser transportada.

Figura 2 - Ressuprimento do Destacamento de Vila Brasil por meio aéreo

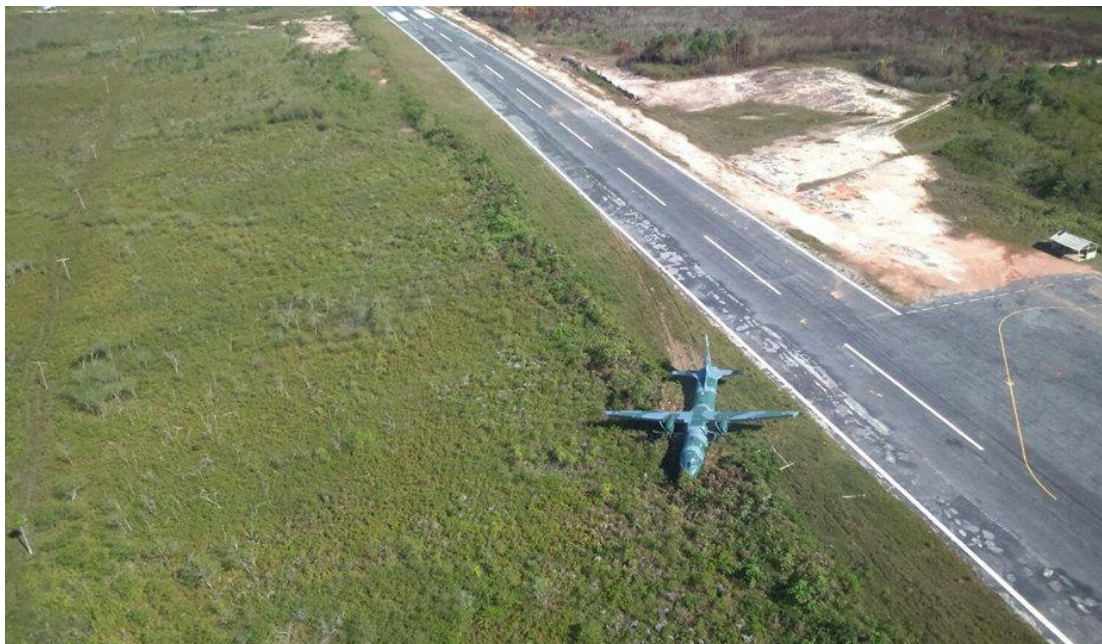
No dia 27 de fevereiro de 2016, por volta das 13:30h, horário local, a aeronave FAB 2808, um C-105 Amazonas, ao realizar a aproximação para a pista 30 de SWUQ (Surucucu), realizou o toque antes da cabeceira, ocasionando o recolhimento dos trens de pouso principais, com a consequente saída à direita dos limites da pista.

Figura 3 - FAB 2808 acidentado em SWUQ

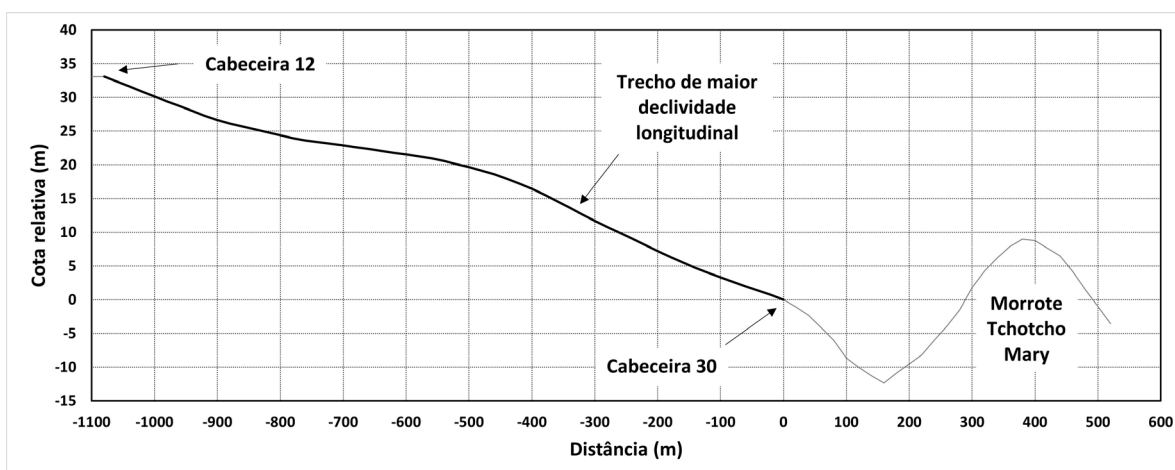
Informações obtidas por meio do Relatório Técnico de Levantamento Topográfico nº RR004.52-NC. RT001, de agosto de 2019, apontam que, apesar da declividade da pista como um todo ser de 3,06%, há trechos ainda mais críticos, como o que vai dos 300 aos 350 metros, partindo da cabeceira 30, onde a declividade excede o dobro da máxima permitida, alcançando 4,95% (BRASIL, 2019).

Gráfico 1 - Perfil longitudinal da pista de pouso e decolagem de Surucucu.

Além dessa condição, que se configura bastante crítica, ainda existe um morrote nas proximidades da cabeceira 30, denominado “Tchotcho Mary”, que viola a rampa de aproximação, induzindo os pilotos a aproximarem numa trajetória mais acentuada que o recomendado.

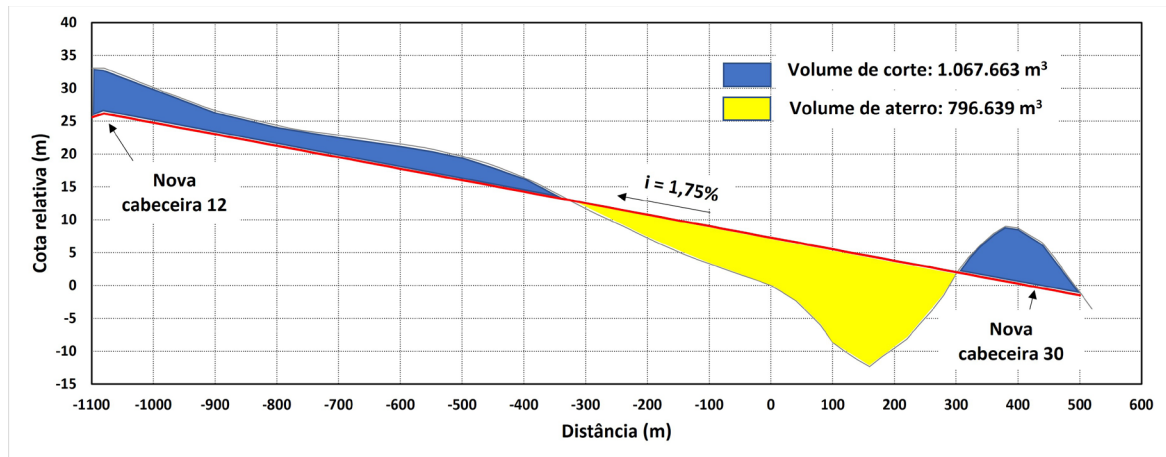
Gráfico 2 - Proposta de correção da declividade longitudinal de SWUQ.

A intenção, conforme se depreende da análise da Gráfico 2 acima, consiste em efetuar dois cortes no terreno: um na parte mais elevada da pista, reduzindo a cota da cabeceira 12 em, aproximadamente, 7,5 metros, e outro no cume do morrote Tchotcho Mary, que passaria a fazer parte da pista. Paralelamente, aterrar a área compreendida entre a cabeceira 30 e o morrote, numa altura máxima de 16,8 metros.

A proposta para Surucucu, portanto, vai no sentido de realizar uma intervenção de grande envergadura, corrigindo a declividade longitudinal, de modo a baixá-la para valores inferiores a 2%, e, paralelamente, ampliá-la dos atuais 1080 para 1500 metros de comprimento.
