3º Sgt Av Mnt Luiz Cesar (CIAvEx 2021). Atualmente serve no 2º BAvEx.

A IMPORTÂNCIA DA ATUALIZAÇÃO DOS MANUAIS NA SEGURANÇA DE VOO

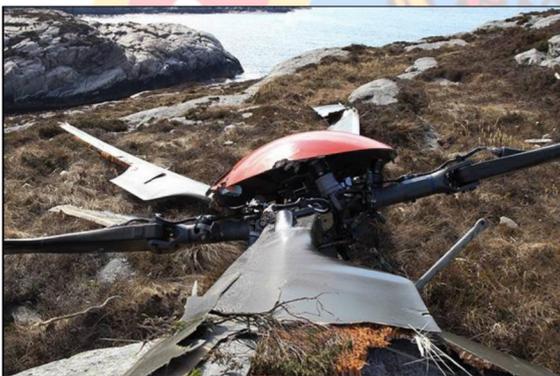
Figura 1: Rotor principal do EC 225 Super Puma separou-se da aeronave em pleno voo.

Após esse acidente, a fabricante, a Airbus Helicopters, emitiu o EASB nº 53A055, no dia 04 de maio de 2016, a fim de mostrar as possíveis causas do mesmo e trazendo como atualização uma nova maneira de se fixar a barra de suspensão da caixa de transmissão principal:

Como solução final, a empresa recomendou que o torque dos parafusos que fixam a barra de sustentação fosse revisado e, como um possível futuro inibidor de riscos,

solicitou que se averiguasse se havia partículas de metal no detector da CTP e no filtro de óleo da mesma. Durante a análise da barra de suspensão propriamente dita, a empresa recomendou que se verificasse a instalação do conjunto da barra de suspensão, atentando para a o posicionamento correto e condição dos pinos de travamento.
